## Schönheiten entdecken und erhalten

**HERBOLZHEIM. Die Fassade am Behrle-Areal wird gerade restauriert. Die Sandsteinumrandungen an den Fenstern sind fast fertig, die alten Fensterläden schon in dunklem Grün gestrichen. Der Restaurator ist derzeit am Torbogen, dessen Motiv auch das Stadtwappen Herbolzheim ziert, am Werk. Zum Schluss wird die gesamte Fassade zur Hauptstraße einen leicht getönten Anstrich erhalten.**

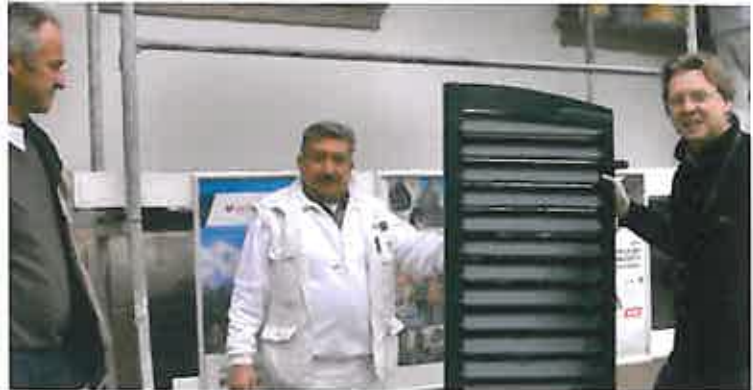
Fassade am Behrle-Haus erstrahlt bald in neuem Glanz: Norbert Rüdiger Glockner (rechts) und die Handwerker präsentieren die Fensterläden. Es sind die Originale aus Eichenholz, dunkelgrün lackiert. | Foto: Ilona Hüge

Trotzdem wurde energetisch saniert: Unterm Dach ist eine moderne Isolierung, die Hauswände wurden ebenfalls innen gedämmt. Jetzt kommt zum Abschluss der Arbeiten am Haupthaus noch einmal traditionelles Handwerk zum Zug. Der komplette Putzaufbau der Fassade ist aus reinem Kalk. Für den letzten Anstrich wurde ein ganz leichter Sandton gewählt, von dem sich das Weiß der Fensterrahmen und die dunkelgrünen Fensterläden abheben. Die Klappläden sind ebenfalls noch die Originale aus der Bauzeit des Hauses um 1756: Sie sind aus Eichenholz und verraten beim genaueren Blick den damaligen Stand der Handwerkskunst.
